Band- und Tellerschleifmaschine BTS800 und BTS900

ab Baujahr 2018

Fehlerbild: Schleifband bleibt bei geringster Belastung stehen

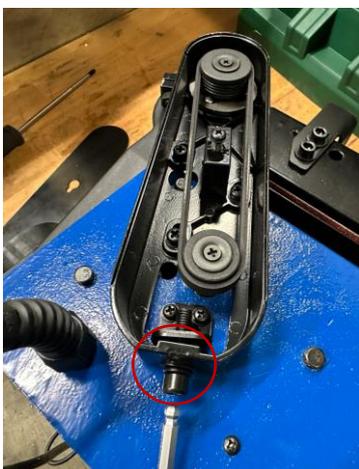
Achtung: Zu hohe Riemen-Spannung bewirkt Lärm und Motorüberlastung, zu geringe Riemen-Spannung vorzeitige Riemen-Ermüdung, keine Schleifleistung und Lärm.

- Durch Drehen der Zylinderschraube mit einem Sechskantstiftschlüssel können Sie Spannung des Rippenband einstellen
