Drehmaschine DM600 Vario

Fehlerbild: der Reitstock auf dem Maschinenbett lässt sich nicht verschieben

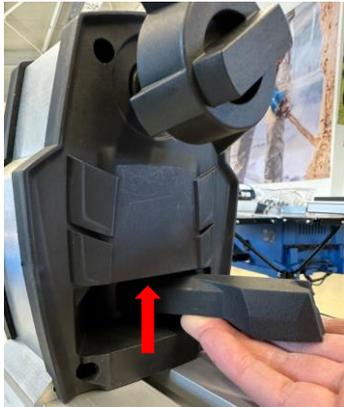
Den verstellbaren Spannhebel nach oben drücken, bis dieser aus der unteren Verzahnung entriegelt ist.

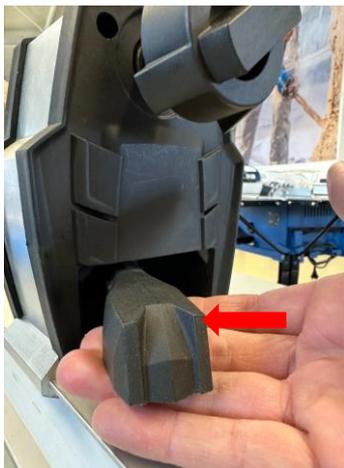
Den Spannhebel nach links verschieben und wieder in die untere Verzahnung einrasten.

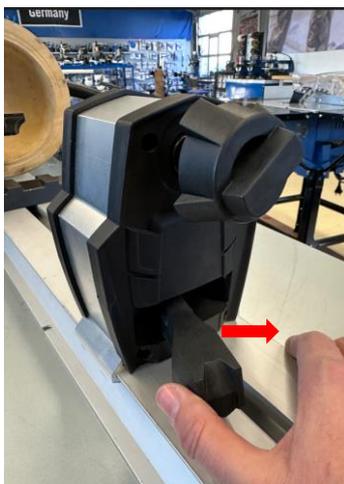
Den Spannhebel nach rechts schieben und überprüfen, ob der Reitstock auf dem Maschinenbett fest verklemmt ist.
